Remise en état d'un SP-23 v.1

F5DQK juin 2017

Préampli mâtt SP-23 v1 : remise en état

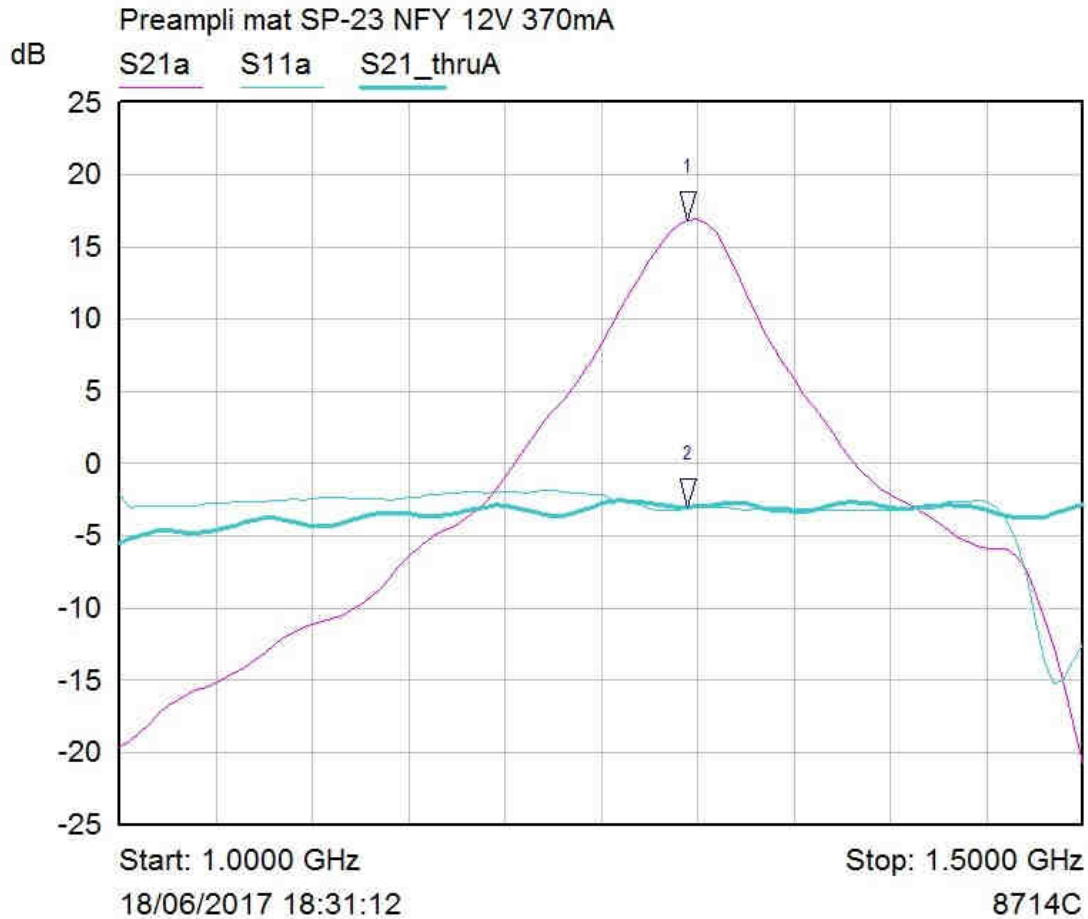
SP-23 : 1^{ère} mesure à réception → ligne thru HS !

- Gain du LNA : environ 16dB → donc espoir d'amélioration
- Mais pertes en thru = 3dB → donc totalement **inutilisable en l'état** pour être utilisé en puissance !

Mkr	Trace	X-Axis	Value	Notes
1 ▾	S21a	1.2950 GHz	16.86 dB	FET MGF1302
2 ▾	S21_thruA	1.2950 GHz	-3.02 dB	Perte en direct

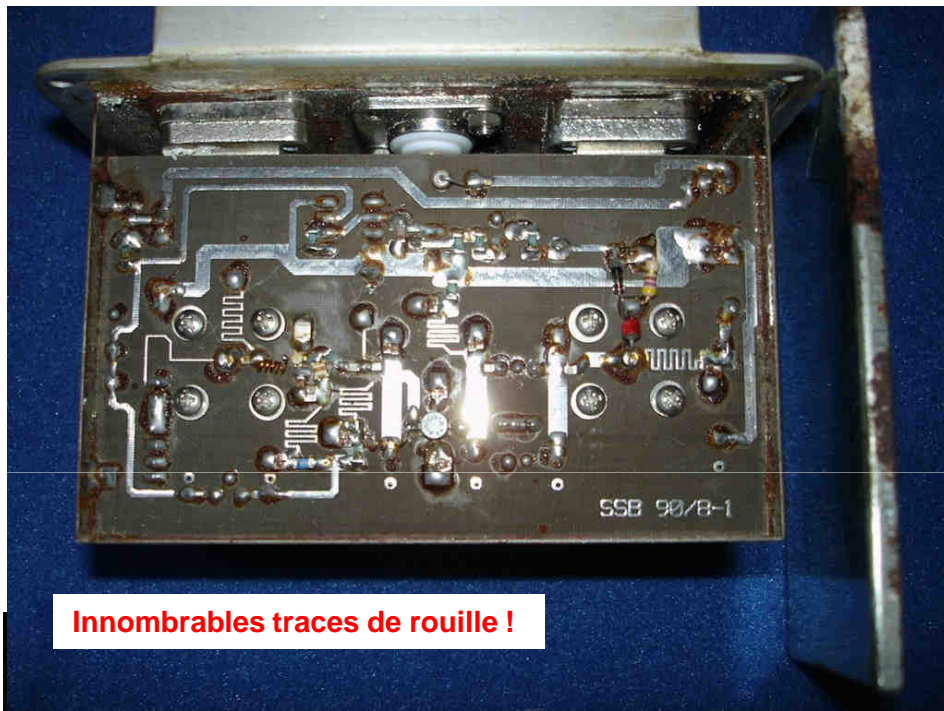
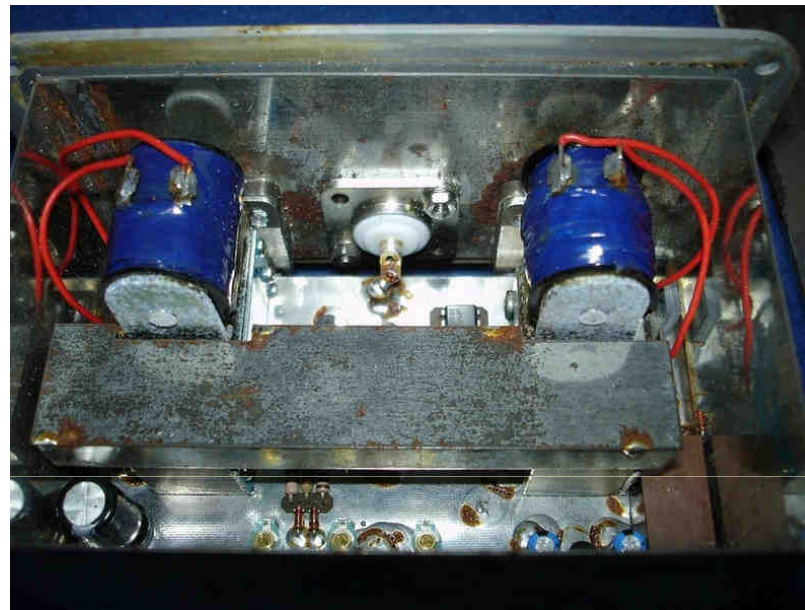
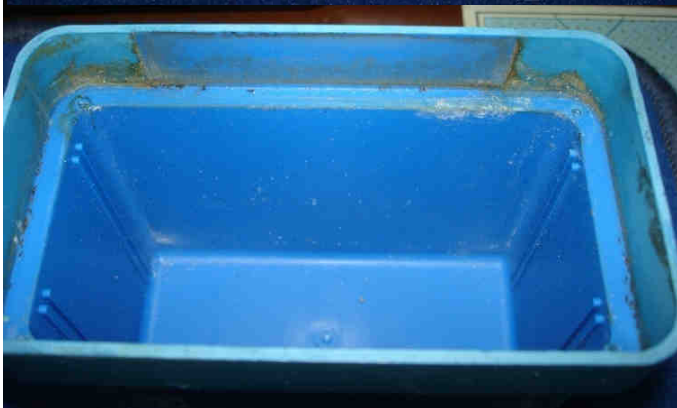
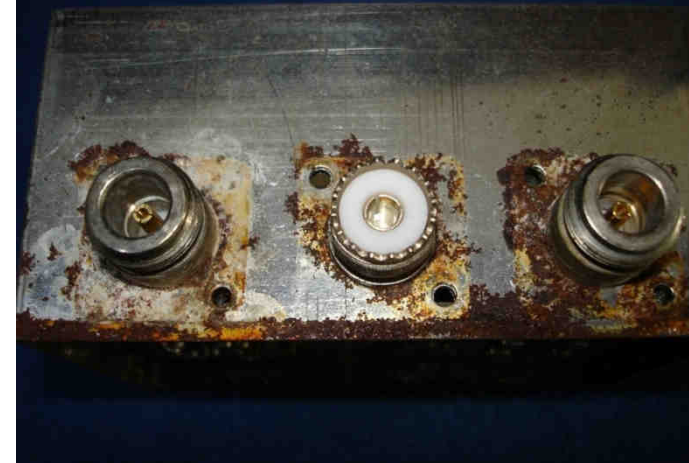
Démontage et constatation sur l'oxydation intérieure

Il est certain que le mât sur lequel a été fixé ce préampli, a été basculé à l'horizontale sans tordre le coax à 45° afin de reporter l'écoulement de l'eau de ruissellement sur le câble coax et non à l'intérieur du SP-23

Innombrables traces de rouille !

Afin de nettoyer toute la rouille le plus sérieusement possible, une Dremel s'avère incontournable, (merci Jacques F6AJW)
Même les petites 3 plaques intermédiaires Dural à section carrées au niveau des 3 connecteurs coaxiaux on été nettoyés le mieux possible
Le remontage à été effectué en rajoutant systématiquement un peu de graisse sur absolument toute la visserie

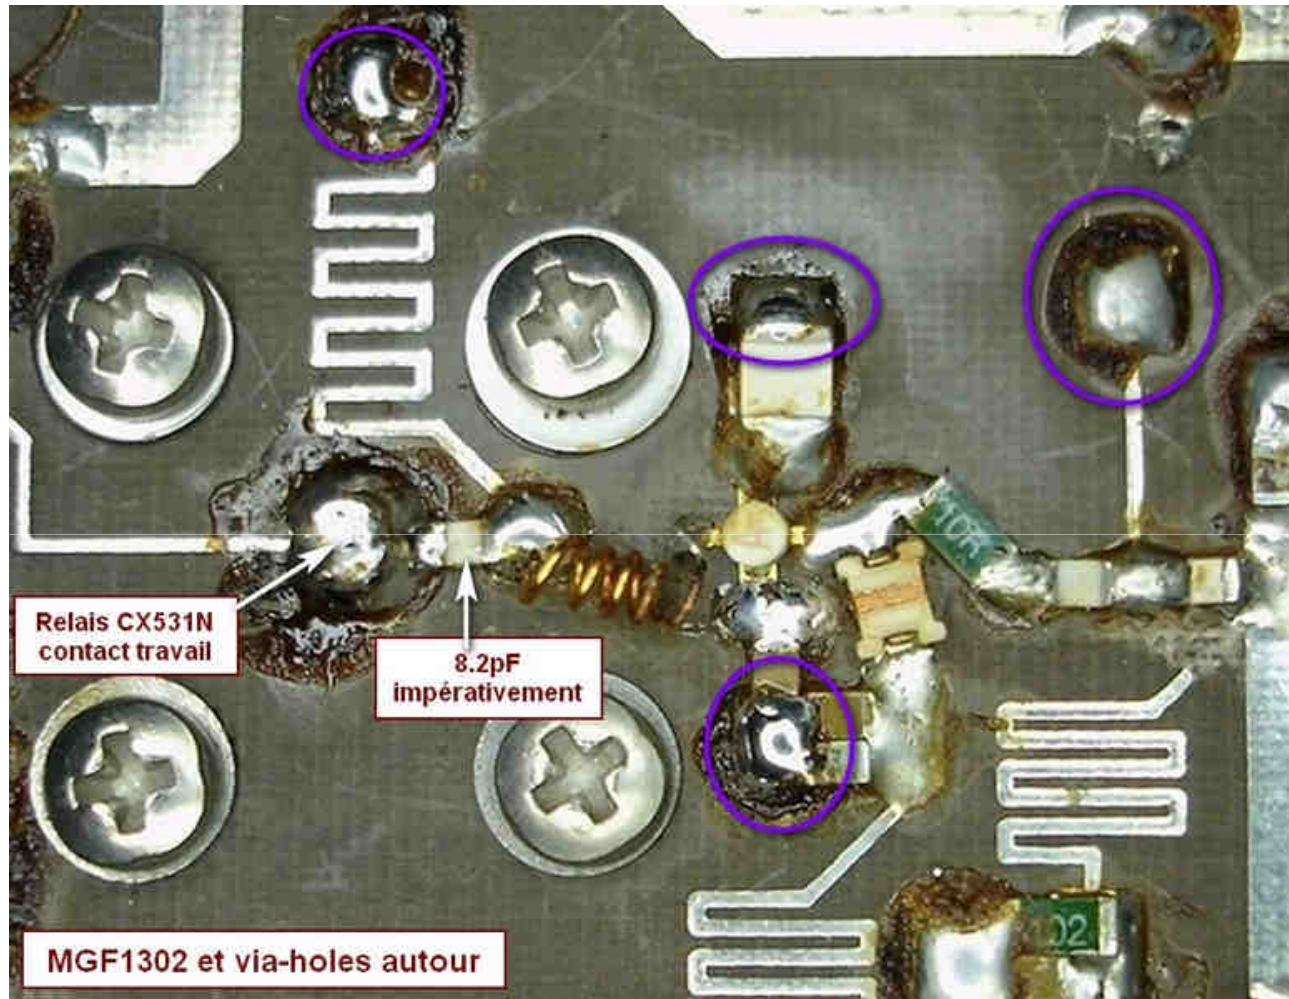
Zoom du 1^{er} étage à MGF-1302 : mise en évidence des vias

Manipes des plus utiles car, lorsque je « descendrai » le 1^{er} SP-23 en place, en vue de lever le doute sur l'origine des bruits intempestifs suspects et non reproductibles obtenus avec, en conditions réelles

Tous les vias autour du 1^{er} FET ont alors été rechargés en soudure neuve

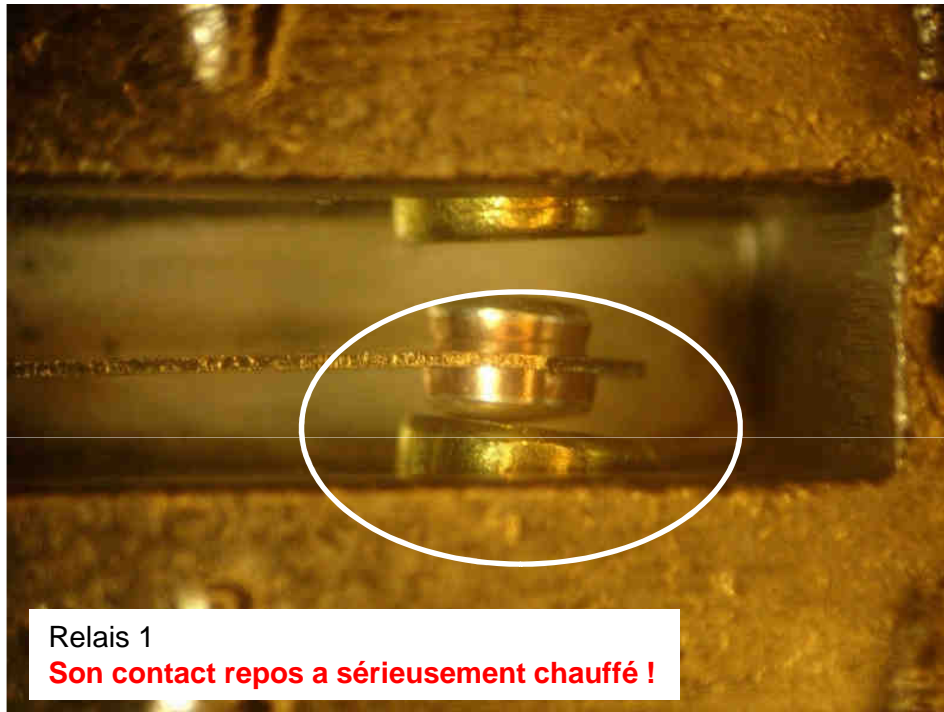
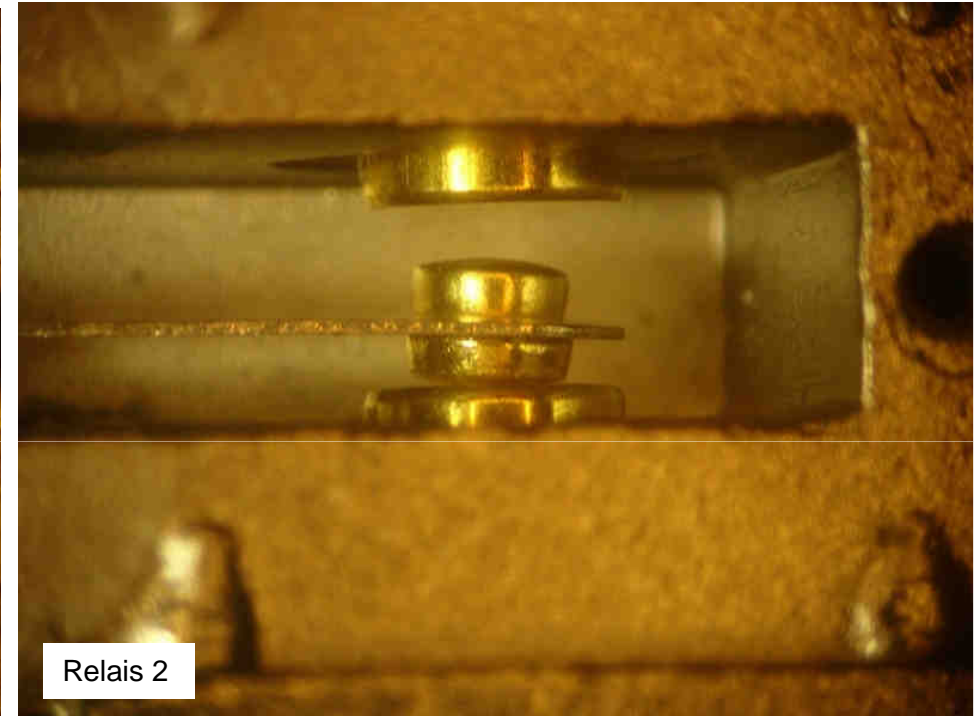
Relais CX-531N : vue intérieure

- A l'Ohmmètre, chaque relais avait un contact toujours en circuit ouvert (un en Tx, et l'autre en Rx)
- Utilisation de papier abrasif fin E800, afin de refaire au mieux les contacts litigieux

La mesure en thruline (donc en direct) donne maintenant une perte d'insertion des plus raisonnables de seulement 0.4dB

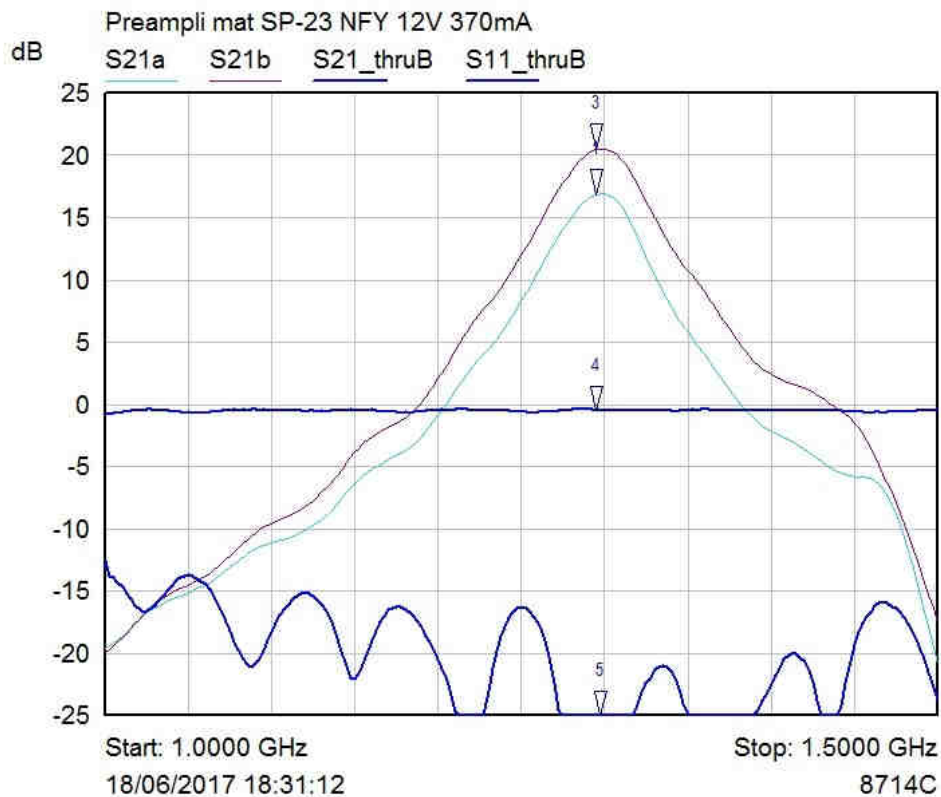
Substitution de la 3.9pF par une 8.2pF → 2ème mesure scalaire

Un SP-23 neuf a un peu plus de 20dB de gain (ici, seulement 16dB)

Le faible gain spécifique à cet exemplaire m'a déjà fait douter de la bonne valeur de sa capa d'entrée grille

Après extraction, sa valeur mesurée ne fut que de 3.9pF (insuffisante, car la spec constructeur indique **8.6pF**)

Mkr	Trace	X-Axis	Value	Notes
1 ▾	S21a	1.2950 GHz	16.86 dB	FET MGF1302
3 ▾	S21b	1.2950 GHz	20.48 dB	Grille FET : 3.9 -->8.2pF
4 ▾	S21_thruB	1.2950 GHz	-0.47 dB	Perte thru après réparation relais
5 ▾	S11_thruB	1.2975 GHz	-25.48 dB	idem

Cette substitution permet alors de gagner immédiatement 3dB sur son gain (et d'obtenir un meilleur Nf)

Gain du LNA : 16.9dB → maintenant 20.5dB après optimisation (courbe violette)

Maintenant on arrive de nouveau aux specs constructeur de l'époque

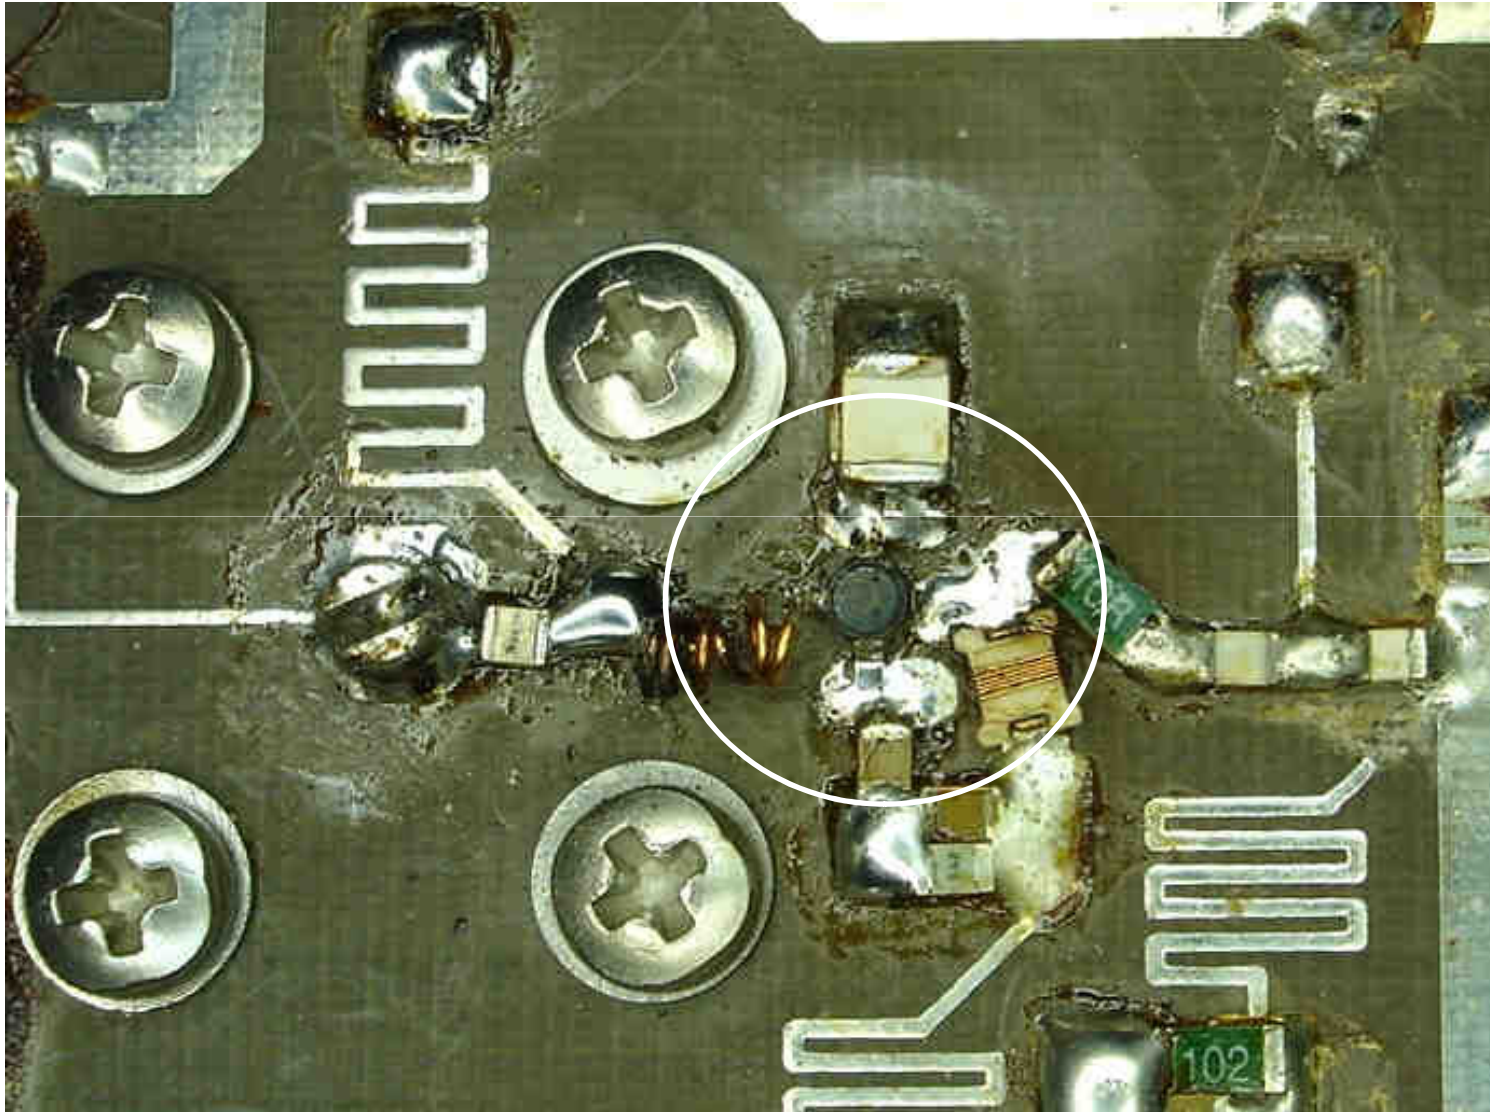
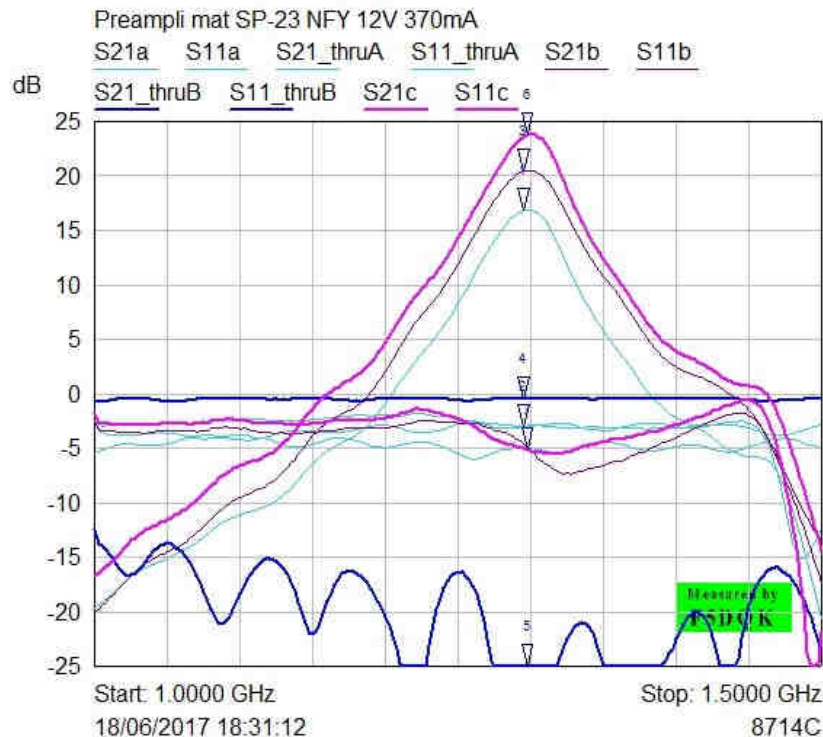
Substitution du MGF1302 par un NE425S01

Gain du LNA : 20.5dB → maintenant 23.8dB après optimisation (courbes épaisses roses)
Nf obtenu de 0.9dB

Afin d'arriver au meilleur compromis gain/Nf, l'étirement / compression de la self d'entrée grille est relativement délicate

Par contre la proximité immédiate du couvercle placé côté composants dégrade quelque peu l'ensemble gain/Nf obtenu. Il ne sera donc pas remonté, et seul le 2ème couvercle sur la face opposée (côté bobines relais) sera remis en place

Alors on considèrera cette dernière mesure comme définitive

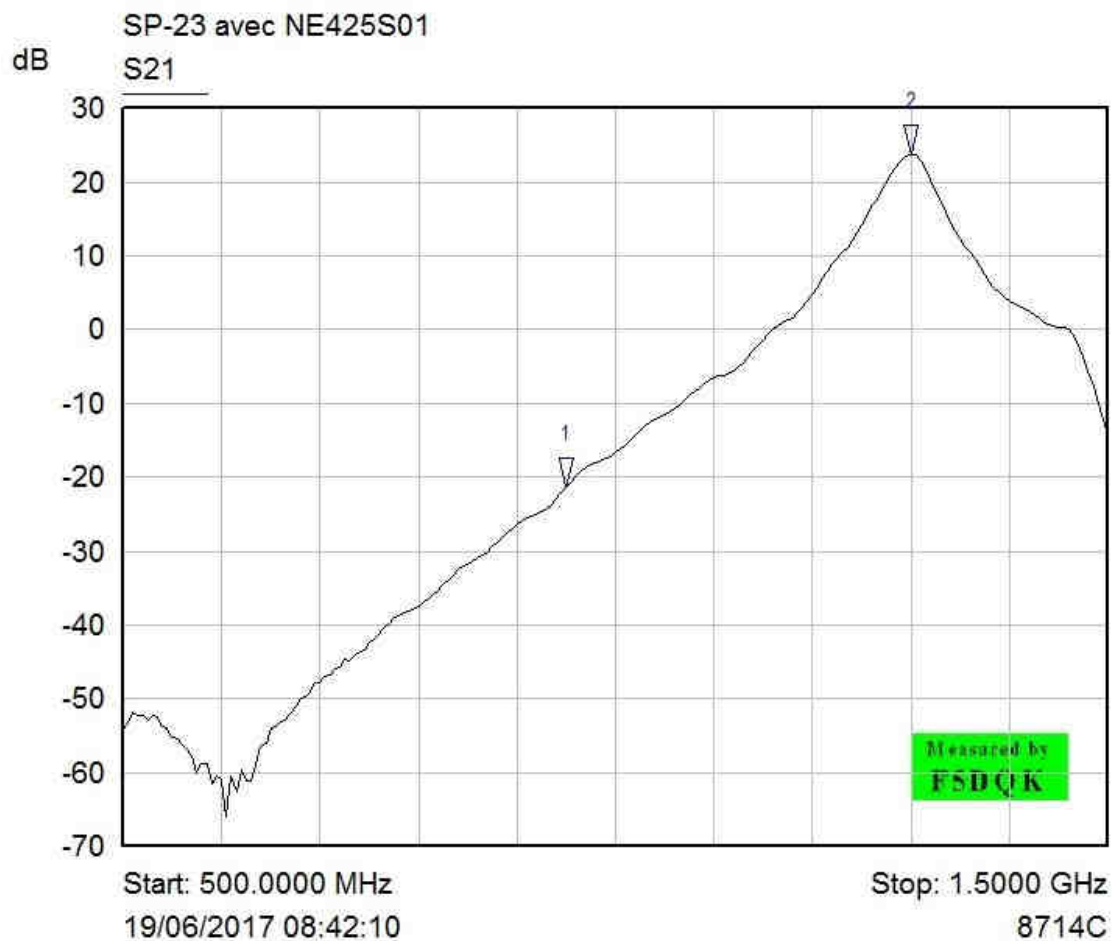
Courbe scalaire en large bande

Permettant de pouvoir apprécier l'influence éventuelle des bandes GSM et 4G

Mkr	Trace	X-Axis	Value	Notes
1 ▽	S21	950.0000 MHz	-21.43 dB	
2 ▽	S21	1.3000 GHz	23.70 dB
