Reprogrammation du GPSDO DF9NP

Release 2
The last but not the least !

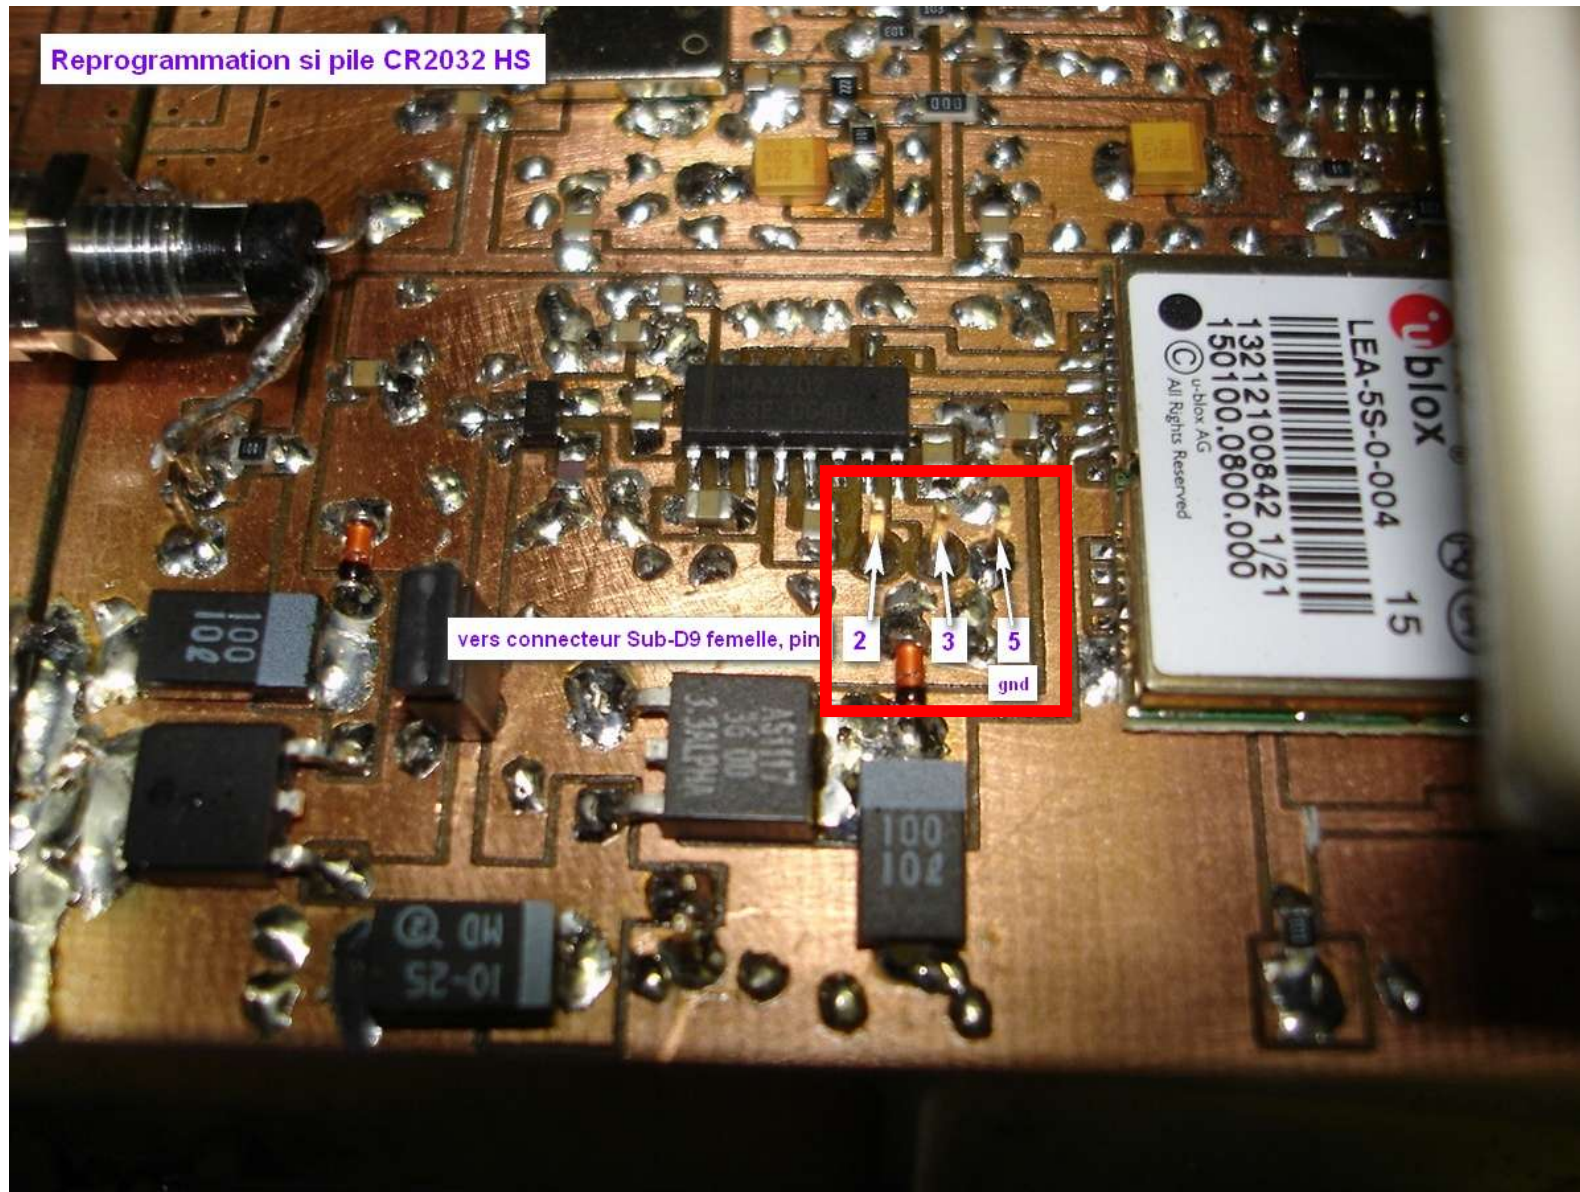
GPSDO couvercle supérieur enlevé : connecteur mâle de transfert

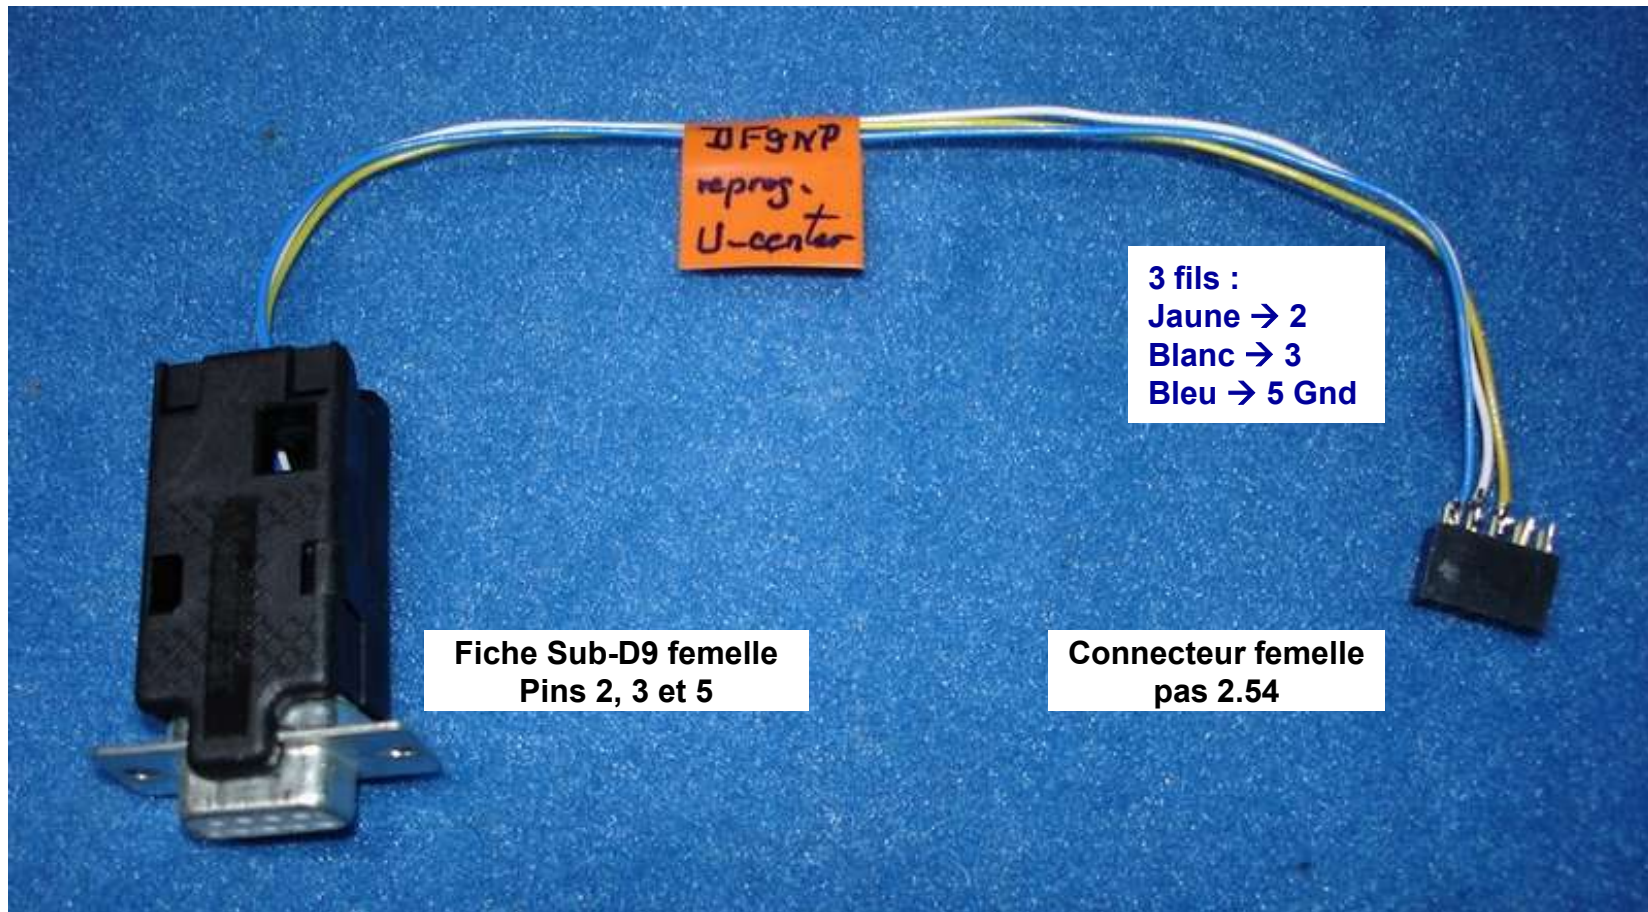
GPSDO couvercle supérieur enlevé

Pour les puristes, il est également envisageable de monter la fiche femelle Sub-D9 à l'arrière du coffret en effectuant la découpe et les 2 trous adéquats
