Remise en état d'un SP-23 v.1

F5DQK juin 2017

Préampli mâtt SP-23 v1 : remise en état

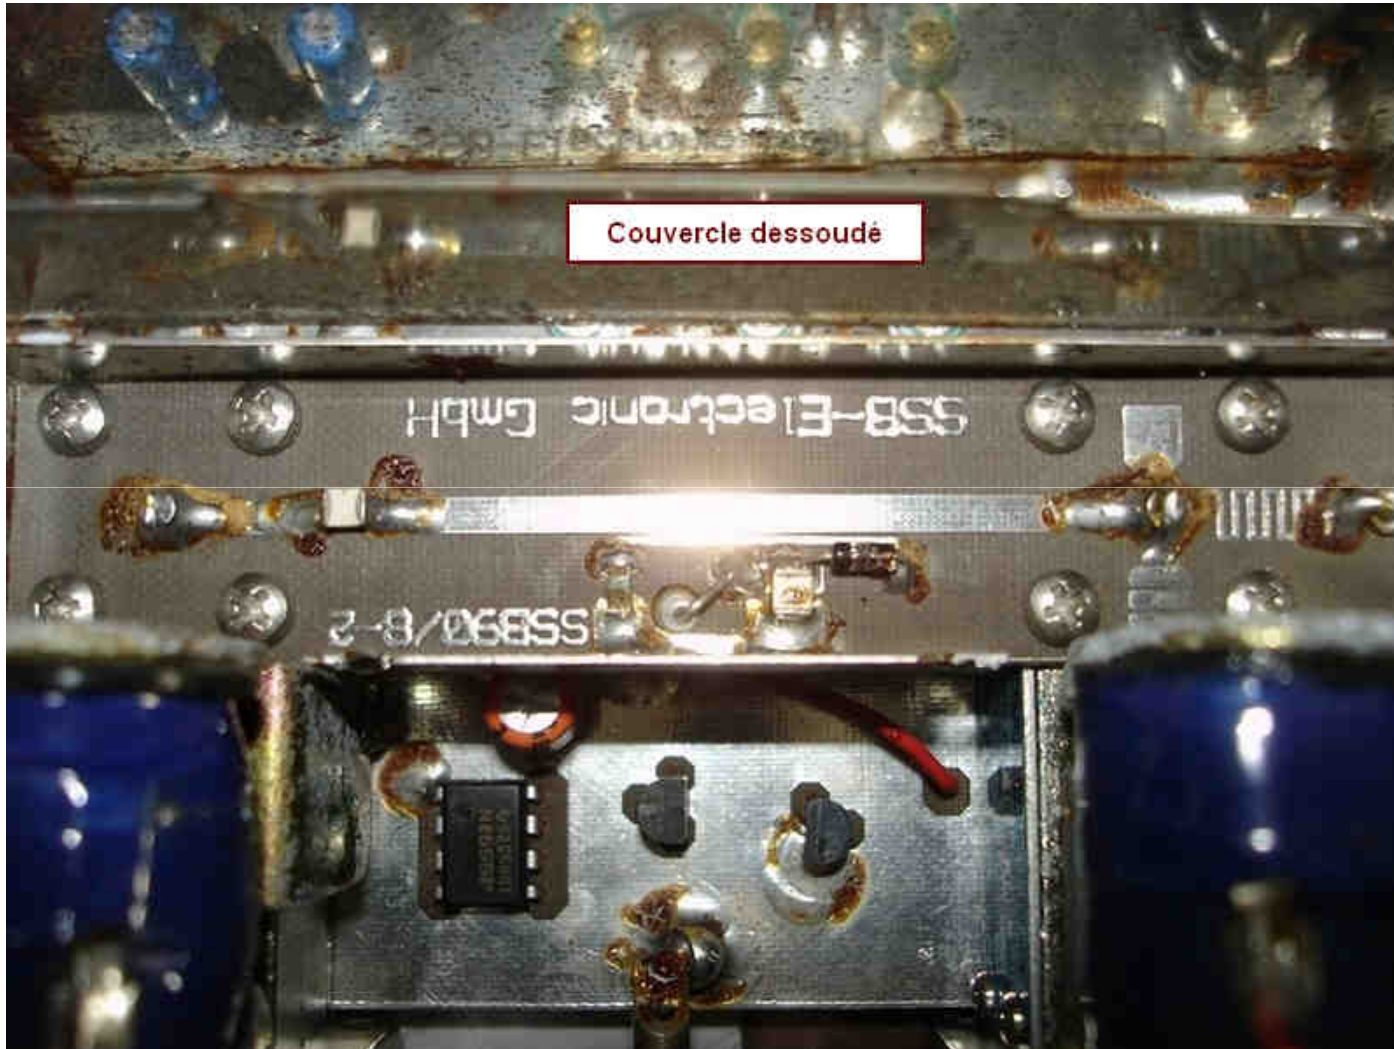
Aspect de la ligne thruline seule

Sa partie interne est restée indemne

Zoom du 1^{er} étage à MGF-1302 : mise en évidence des vias

Tous les vias autour du 1^{er} FET ont alors été rechargés en soudure neuve

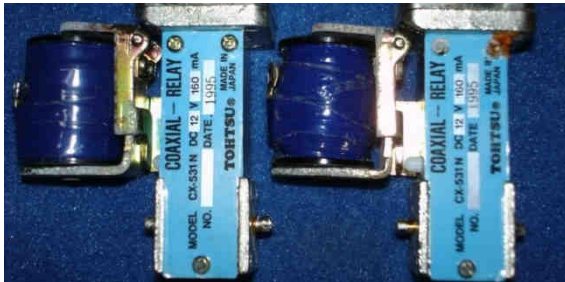
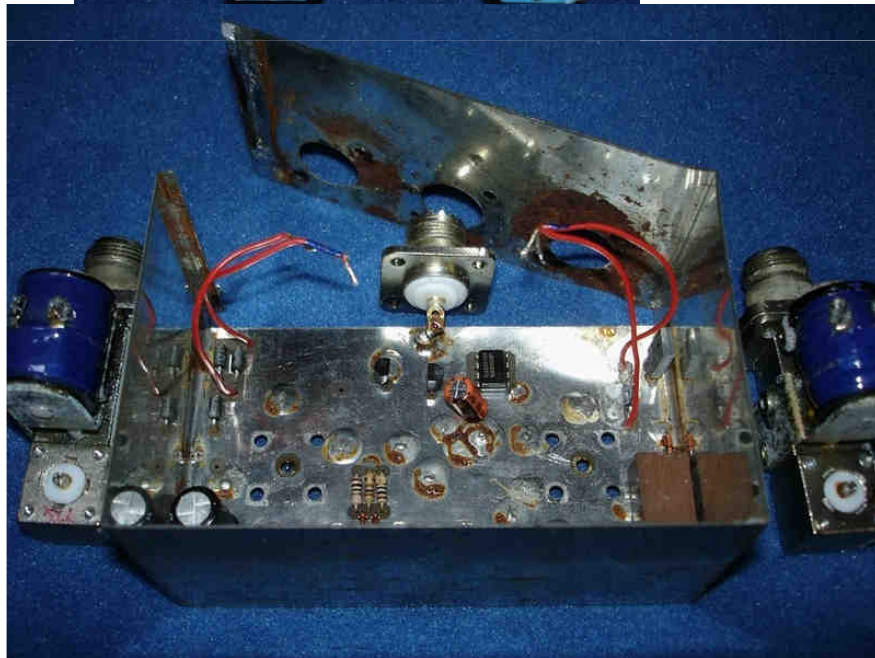
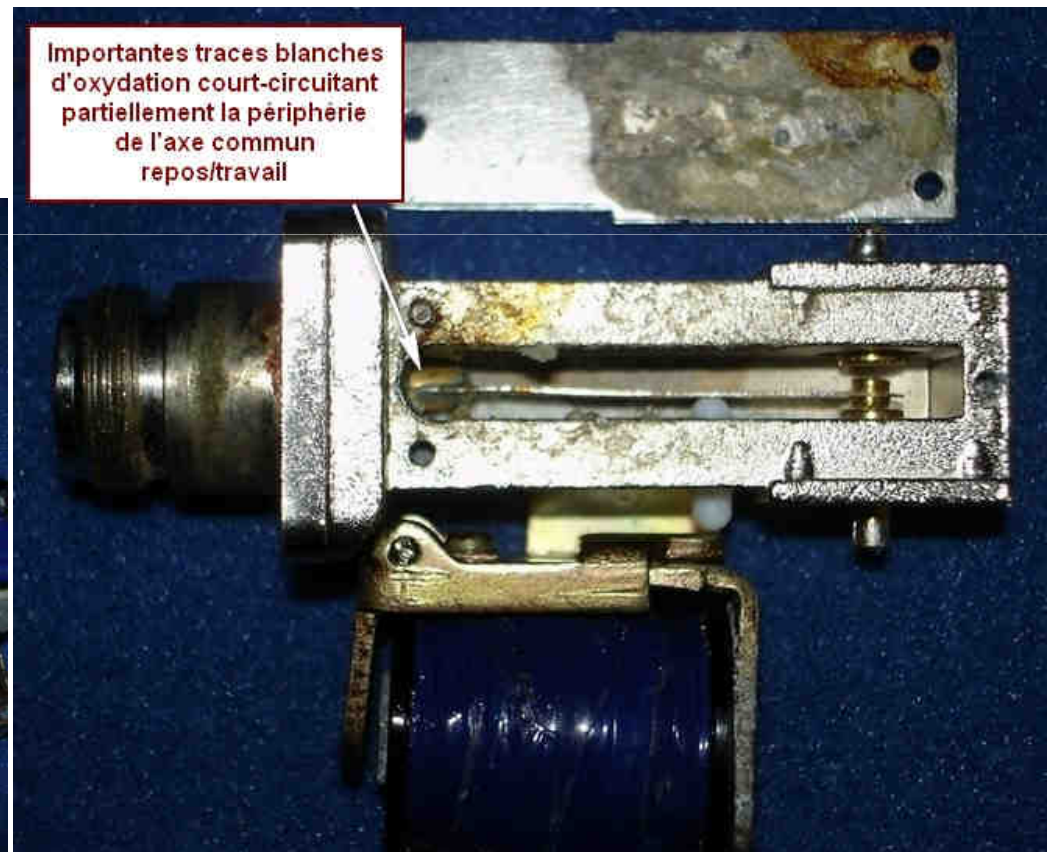
Relais CX-531N : vue intérieure

- A l'Ohmmètre, chaque relais avait un contact toujours en circuit ouvert (un en Tx, et l'autre en Rx)
- Utilisation de papier abrasif fin E800, afin de refaire au mieux les contacts litigieux

- avec la place insuffisante entre le bord des relais et le boîtier Schubert, il fallait :
 - soit découper le circuit imprimé à l'aide d'un outil Dremel
 - soit dessouder les 2 faces en haut à gauche (voir photo ci-dessous)
- Démontage du couvercle de la ligne thru, de la ligne Thru elle-même, ainsi que des 2 relais CX-531N
- Ouverture des capots bleus des CX-531N impérativement avec du pétrole (d'ailleurs une vis récalcitrante s'est même avérée non recyclable)

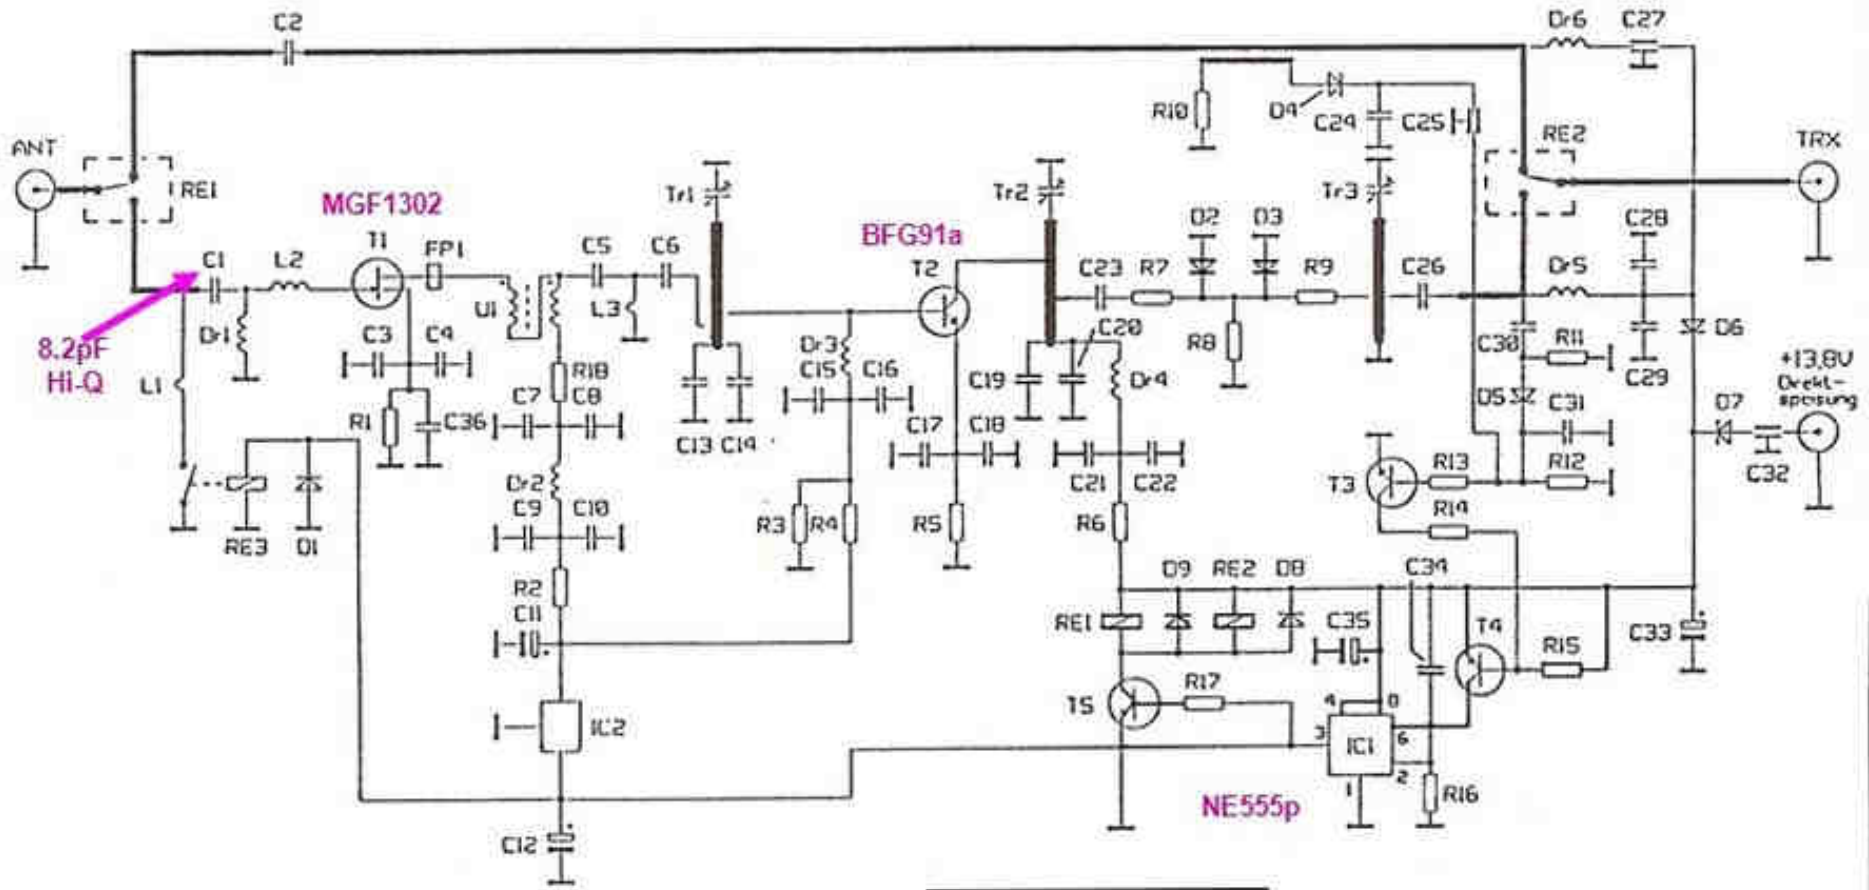
Schéma théorique du SP-23

Le faible gain spécifique à cet exemplaire m'a déjà fait douter de la bonne valeur de sa capa d'entrée grille

Après extraction, sa valeur mesurée ne fut que de 3.9pF (insuffisante, car la spec constructeur indique **8.6pF**)

Substitution de la 3.9pF par une 8.2pF → 2ème mesure scalaire

Cette substitution permet alors de gagner immédiatement 3dB sur son gain (et d'obtenir un meilleur Nf)

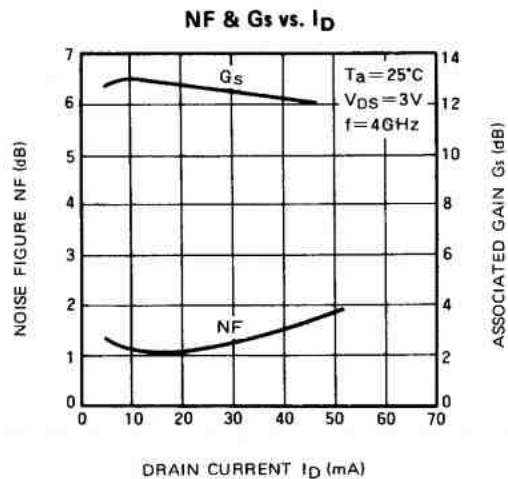
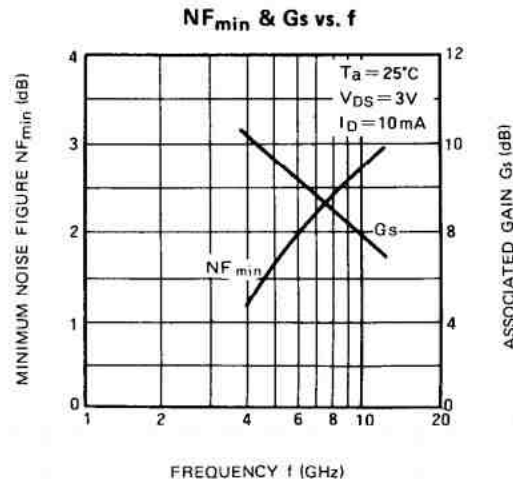
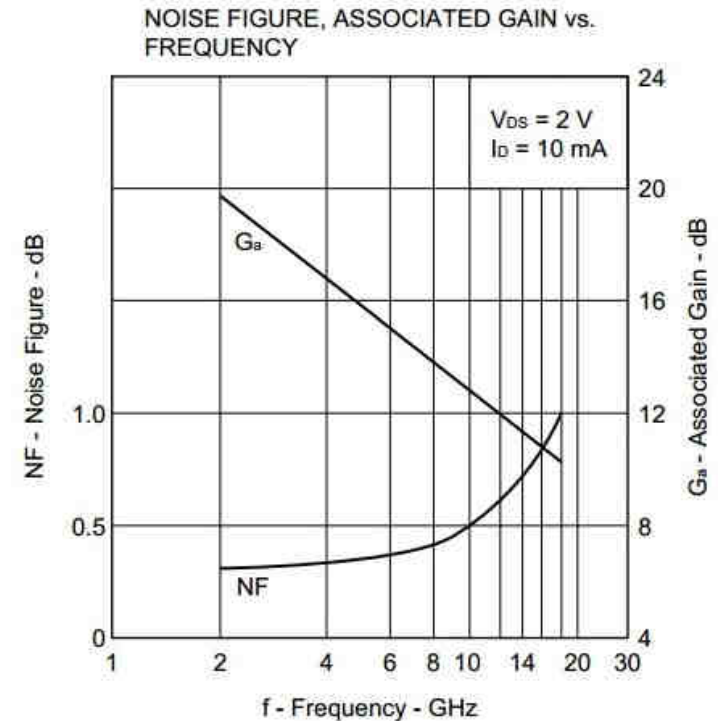
Nf_min : comparaison entre MGF1302 et FET GaAs plus récent

Le Nf mesuré étant de 1.3dB indique clairement la limitation due au MGF1302, présentant un Nf aux environs de 1.0dB

MGF-1302 : Nf_min = 1.0dB

Spec usine : 1.4dB à 4.0 GHz sous 3V et 10mA

NE425S01 : Nf_min = 0.6dB sous 3V et 10mA

Un essai de substitution par ce NE425S01 a alors été tenté
